## 20. Caractérisation, suivi et assainissement des instabilités rocheuses à la carrière d'Arvel\*

Renaud CHANTRY<sup>1</sup>, Andrea PEDRAZZINI<sup>2</sup>, Michel JABOYEDOFF<sup>2</sup>  
& Etienne STAMPFLI<sup>1</sup>

**Résumé.**—CHANTRY R., PEDRAZZINI A., JABOYEDOFF M. & STAMPFLI E., 2013. Caractérisation, suivi et assainissement des instabilités rocheuses à la carrière d'Arvel. *Mémoire de la Société vaudoise des Sciences naturelles* 25: 243-261.

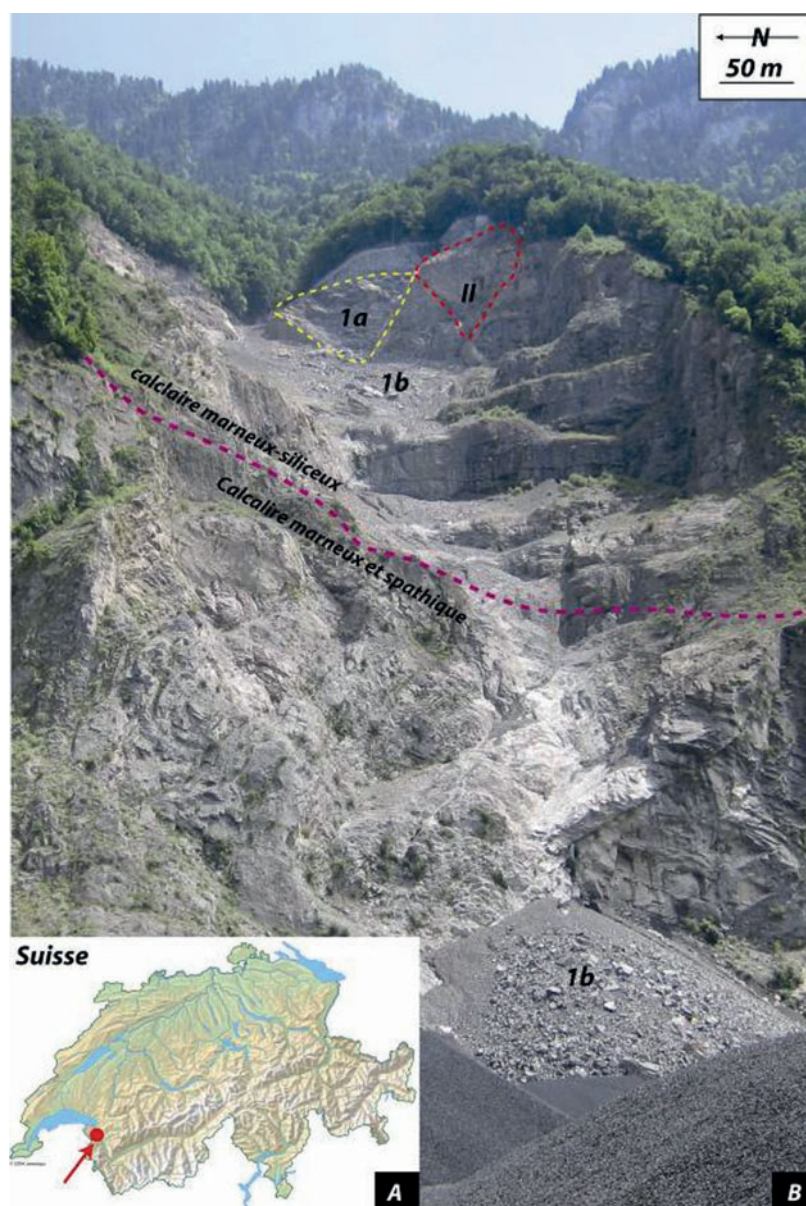
Figure 1.—A) Localisation de la zone d'étude. B) Vue de la partie centrale de la carrière avec la zone de l'éboulement de décembre 2008 (1a) les débris de l'éboulement (1b) et la zone potentiellement instable (II).

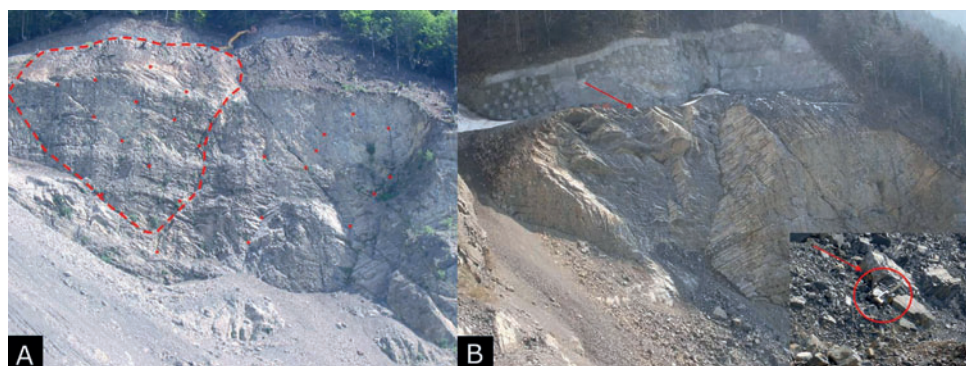
La cicatrice de l'éboulement de 20'000 m<sup>3</sup> survenu le matin du 12 décembre 2008 est clairement visible sur le terrain (figure 7) et sur les données LiDAR. L'analyse structurale démontre que l'éboulement a été délimité par les discontinuités J1 et J2 qui forment un dièdre. La fracture arrière, composite entre la stratification S0 et les discontinuités J2-J3, a permis à la masse rocheuse de se détacher de la paroi.

Figure 7.—A) Vue de la zone supérieure de la carrière en 2005-2006. Deux dièdres de volume similaire sont identifiables. A gauche, entouré en noir, le dièdre qui s'effondrera en décembre 2008 et à sa droite un autre dièdre de taille et caractéristiques similaires. B) Vue de la zone supérieure de la carrière après l'éboulement du dièdre de 20'000 m<sup>3</sup> en décembre 2008.

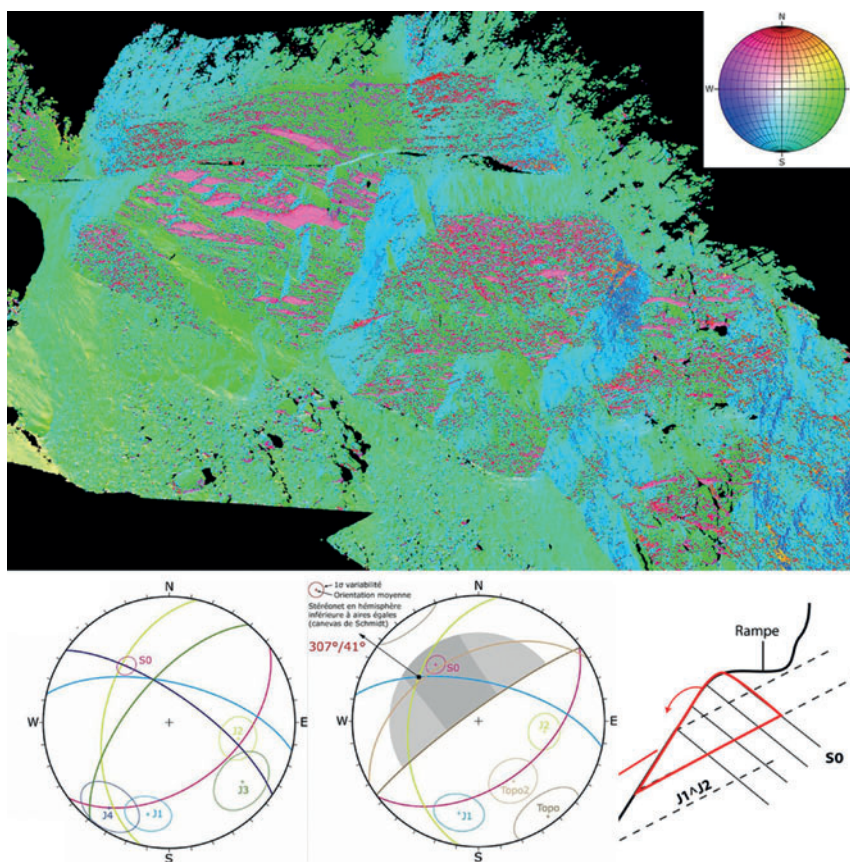
L'orientation locale des discontinuités délimitant l'éboulement du 12 décembre 2008 a été calculée d'après l'analyse structurale dans Coltop3D (figure 8). Ces structures ont

Figure 8.—Représentation COLTOP3D du nuage de points SLT de la zone supérieure. Une couleur unique est attribuée à chaque orientation spatiale. Les principales discontinuités visibles sont S0 (en rose), J1 (en bleu clair), J2 (en jaune), J3 (en vert) et J4 (en bleu foncé). B) Stéréogramme des discontinuités issu des données COLTOP3D. C) Test cinématiques montrant la possibilité de glissement dièdre.

permis d'établir un modèle de cet éboulement et d'en déterminer le mécanisme. Formé par J1 ( $012^\circ/64^\circ$ ) et J2 ( $279^\circ/44^\circ$ ), le dièdre remplit les critères de rupture pour un glissement dièdre, avec une ligne d'intersection parallèle à la direction de pendage de la paroi exploitée.

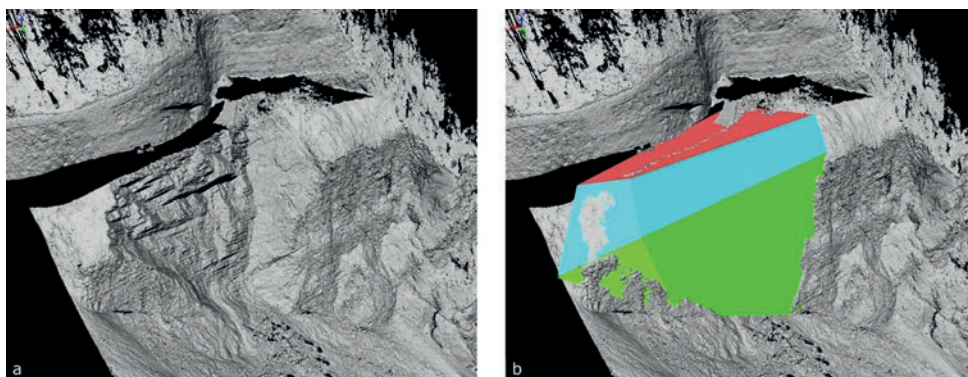
Figure 9.—Reconstruction du volume éboulé par prolongement de la morphologie des alentours.

Le volume de l'éboulement est obtenu par la comparaison de la topographie actuelle avec la topographie d'avant l'évènement (figure 9). Les différences d'altitude entre les surfaces topographiques pré- et post-éboulement atteignent 38.3 m dans la partie centrale de l'éboulement. Le volume total de l'évènement est calculé à  $20'400 \text{ m}^3$ .

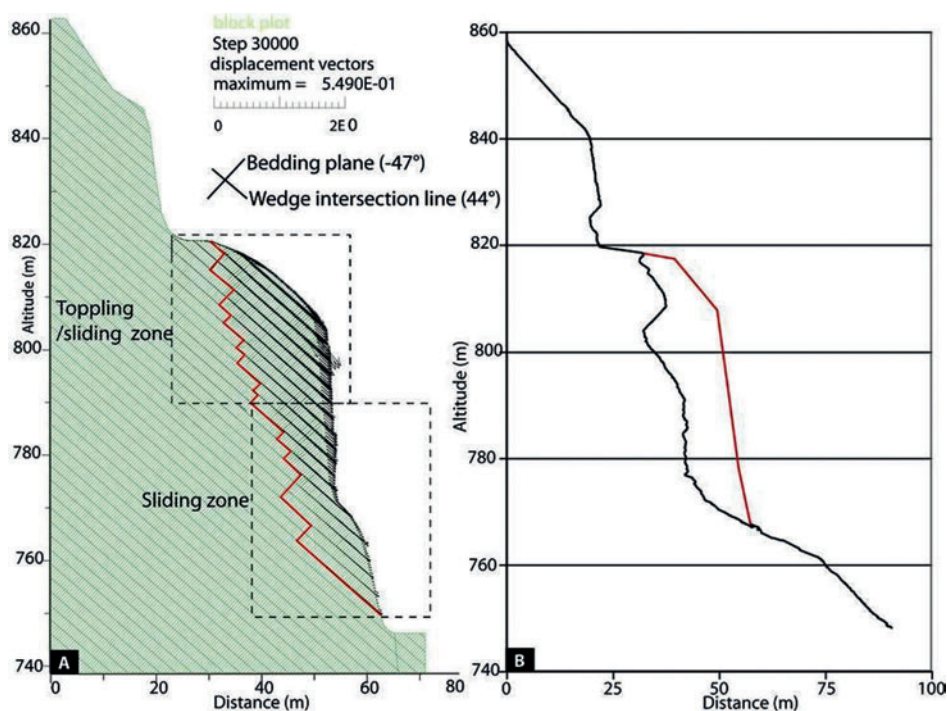
L'analyse géomécanique en retour a permis de confirmer les caractéristiques de l'instabilité. Les facteurs intrinsèques du massif rocheux (angle de frottement et cohésion très proche des valeurs résiduelles) combinés à l'agencement structural ont généré une situation très défavorable (figure 10). Le déclenchement de l'éboulement lui même est très probablement lié à la présence de surpressions d'eau au niveau des fractures. En effet, l'éboulement a eu lieu lors de conditions météorologiques très particulières, marquées par de fortes précipitations suivies par une diminution brutale des températures en une seule nuit. Le gel peut avoir eu pour conséquences la dilatation des fissures superficielles par la glace mais aussi la montée en pression dans le massif, due à l'obstruction des exutoires.

Figure 10.–A) Résultats de l'analyse en retour pour l'éboulement de décembre 2008 obtenus par UDEC et comparaison avec la topographie avant et après éboulement (B). Tiré de PEDRAZZINI *et al.*, (2010).

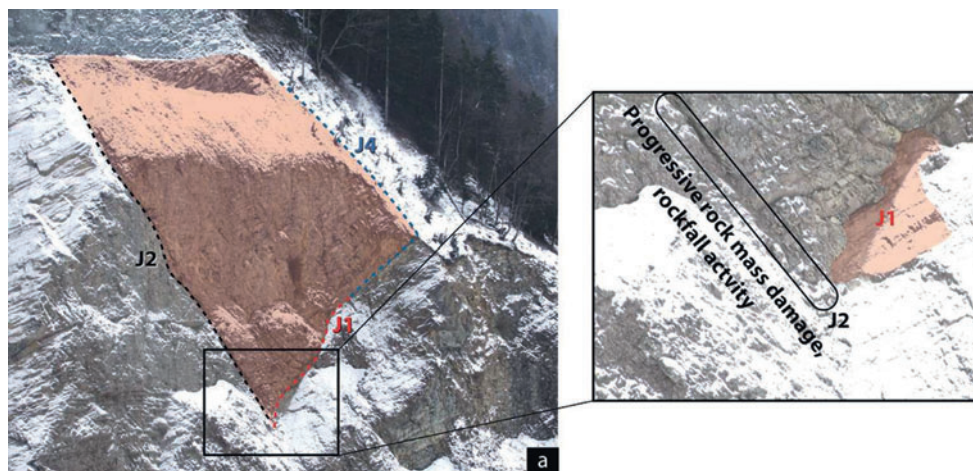
L'instabilité potentielle située à côté du dièdre éboulé présente essentiellement les mêmes caractéristiques structurales que le dièdre qui s'est éboulé, soit un dièdre formé par les discontinuités J1 et J2 et la stratification S0 jouant en extension pour le découpage de la partie arrière du dièdre (figure 11).

Figure 11.–Zone du dièdre potentiellement instable avec extension maximale supposée du dièdre délimité par J1 et J2. La zone encadrée indique une zone présentant une activité importante.

Le joint J2 présente des signes clairs d'activité (fracture ouverte, présence de matériel broyé) indiquant l'occurrence de mouvements. Ceci implique une continuité du joint et l'absence de ponts rocheux importants. Les propriétés mécaniques actuelles de ce joint ont dès lors des valeurs très faibles, voire résiduelles. Le joint J1 par contre ne montre pas de signe évident de mouvements à l'affleurement et il ne semble pas posséder une continuité importante (persistance apparente de ~15 m maximum). Des ponts rocheux semblent être encore présents.

Cette zone correspond approximativement à la partie du dièdre encadrée sur la figure 11, située sous un joint de stratification S0 ouvert. Ces déplacements semblent confirmer le mécanisme d'éboulement suspecté pour le dièdre éboulé, avec éboulement initial de la partie inférieure du dièdre et création d'un surplomb entraînant l'éboulement partiel du reste du dièdre.

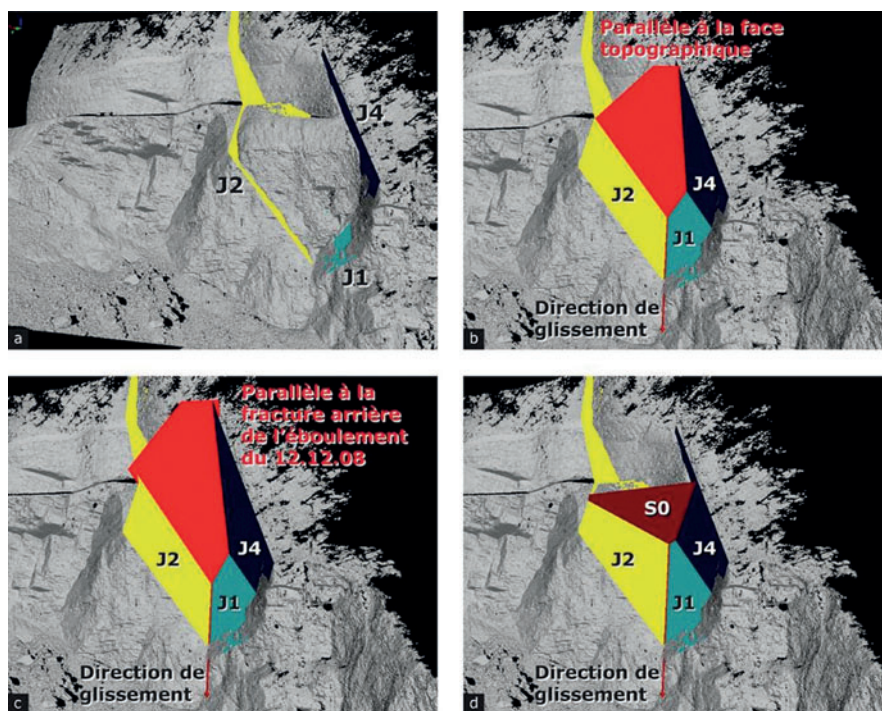
En revanche, dans le dièdre instable, la partie Sud (joints J1 et J4) se termine à l'extérieur de la zone taillée par la piste. Le volume potentiel de cette instabilité a été évalué en construisant la surface de rupture du dièdre à l'aide des plans de discontinuités qui délimitent l'instabilité avec J1 et J2 à la base et J4 latéralement (figure 12). La modélisation montre un volume potentiellement instable compris entre 19'000 m<sup>3</sup> et 21'000 m<sup>3</sup>. A cet endroit la paroi sub-v verticale atteint 60 m de hauteur environ.

Figure 12.—Construction des limites du dièdre potentiellement instable par projection des discontinuités J1, J2 et J4.

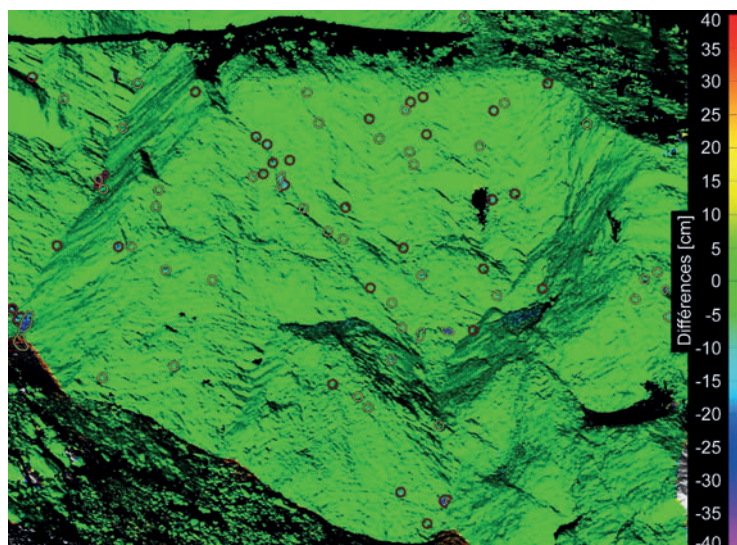
Figure 13.—Détail du dièdre potentiellement instable et localisation des chutes de blocs observées entre janvier et février 2009. Les chutes de blocs se concentrent le long du plan de glissement J2 et sur le front du dièdre.

eux afin d'observer d'éventuels déplacements du dièdre instable ou de localiser l'activité de chutes de blocs (figure 13). Le seuil de détection pour ces acquisitions se situe autour de 2.5 cm. Les comparaisons entre les différents scans n'ont pas mis en évidence de façon claire des mouvements au niveau du dièdre instable ni au niveau du dièdre éboulé.

Par contre, des chutes de blocs indiquant une certaine activité de la falaise ont été mises en évidence, spécialement entre le premier scan et l'acquisition du mois d'avril (figure 14). Entre le mois d'avril et le mois de juin, l'activité de chute de blocs a nettement diminué. L'activité de chute de blocs détectée par les acquisitions successives de données LiDAR a été comparée aux conditions météorologiques. Les comparaisons montrent une relation claire entre les jours ayant une excursion thermique importante avec des températures minimales inférieures à zéro et l'activité de chute de blocs.

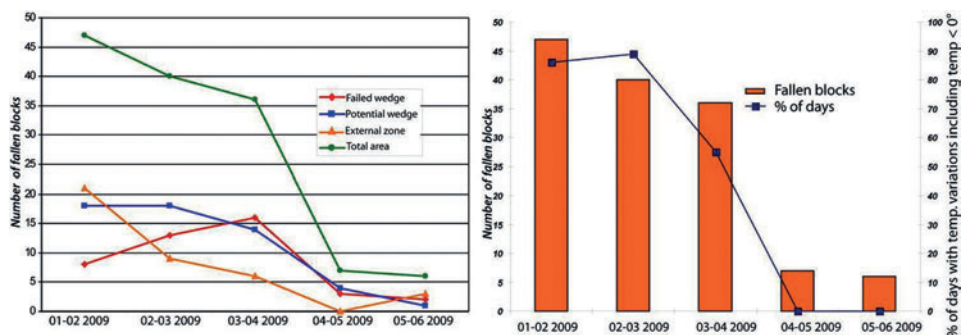
Figure 14.—Evolution de l'activité de chutes de blocs. A gauche: nombre de blocs éboulés dans les différents secteurs suivis entre janvier et juin 2009. A droite: comparaison entre le nombre total de blocs éboulés et le % des jours par mois incluant des températures négatives au cours d'une journée.

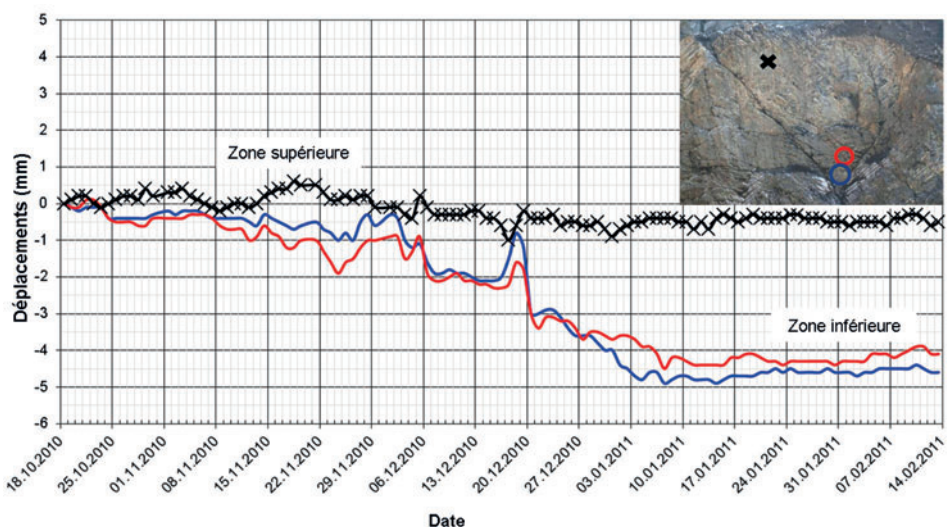
Figure 15.—Historique des déplacements mesurés au niveau du dièdre instable. La zone supérieure est globalement stable, alors que des mouvements cumulés d'environ 3 à 4 mm ont été enregistrés dans la zone inférieure du dièdre.

Plus précis que les mesures LiDAR, les relevés GB-InSAR ont permis par contre de déceler des mouvements faibles au niveau de la partie inférieure du dièdre instable (figure 15). Stable pendant plusieurs mois, une zone de 9 m de large sur 8 m de haut a montré un mouvement cumulé régulier de 3 mm à 4 mm au cours du mois de décembre 2010, marqué par des précipitations très importantes et plusieurs cycles gel/dégel.

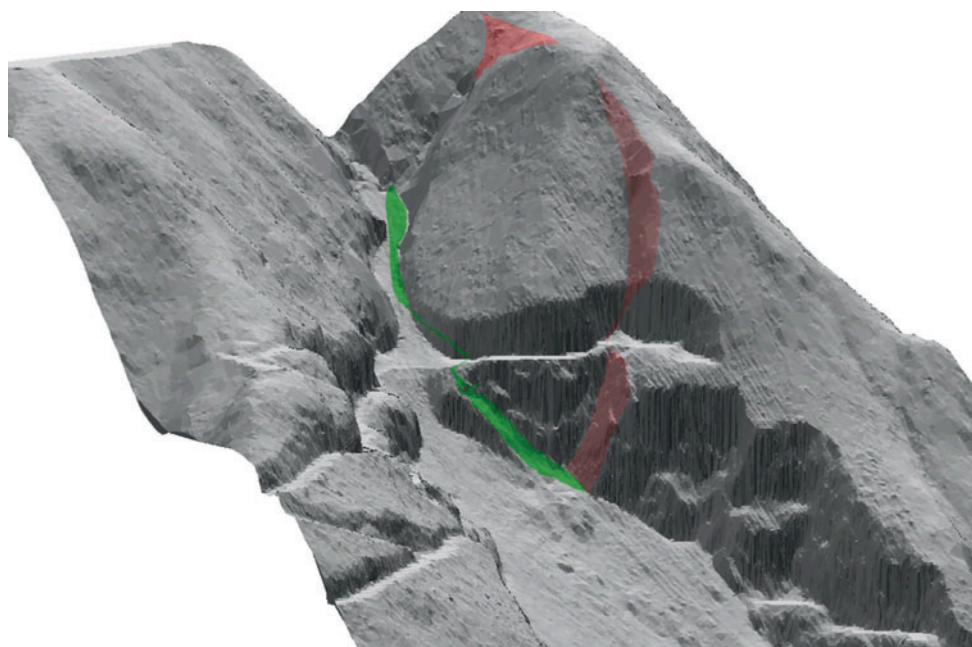
Au-dessus du dièdre éboulé, l'analyse géomorphologique basée sur les relevés du SLT a révélé la persistance des discontinuités impliquées dans l'éboulement de 2008 (figure 16). Quatre forages de reconnaissance de 70 m de profondeur ont été réalisés et analysés à l'aide de scanner optique. Ils ont permis de confirmer la persistance et l'orientation des joints en profondeur. Ils ont également indiqué la présence d'eau dans les fissures. Un volume potentiellement instable de 100'000 m<sup>3</sup> à 150'000 m<sup>3</sup> a ainsi été identifié dans le versant au sommet de la carrière. Jusqu'à présent, aucun déplacement significatif n'a cependant été mesuré avec le SLT ou avec l'interférométrie radar dans cette zone.

Figure 16.—Au-dessus de la zone éboulée en 2008, une zone potentiellement instable de 100 à 150'000 m<sup>3</sup> a été identifiée. L'analyse géomorphologique et des forages de reconnaissance ont révélé la persistance des joints impliqués dans l'éboulement (J1 en rouge et J2 en vert).

Grâce aux études et au monitoring réalisés, il a été possible de définir précisément l'activité des différents parois de la carrière. L'activité de la zone des dièdres a été confirmée par les relevés et a permis d'établir l'urgence d'une solution d'assainissement. Afin d'éviter une dégradation importante de la zone empêchant toute intervention future, une solution d'assainissement de la partie supérieure de la carrière du Châble du Midi a dès lors été établie. Du fait des volumes impliqués, une stabilisation par clouage n'est pas applicable. La solution d'assainissement recommandée est basée sur un reprofilage de la paroi depuis le sommet de la carrière avec des fronts réduits à 20 m de hauteur maximum, associé à une réorientation de ceux-ci dans une direction moins défavorable pour la stabilité. Un drainage profond des principales discontinuités sera réalisé de manière à diminuer l'influence négative de l'eau sur la stabilité des compartiments rocheux.

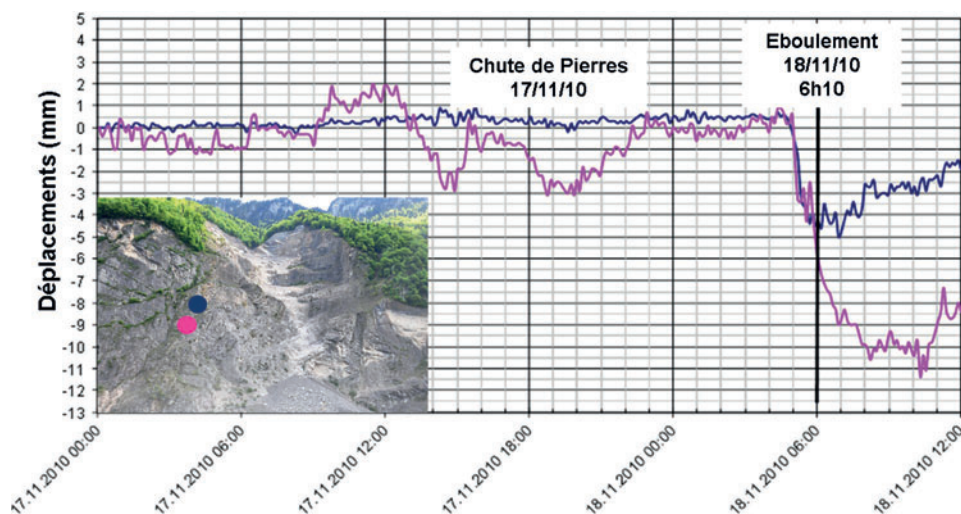
Le 18 novembre 2010 à 6h10, un éboulement de plaques superficielles de l'ordre de 2 m<sup>3</sup> a eu lieu suite à des précipitations très importantes. Précédé par quelques chutes de pierres la veille, il a été notifié précisément par le personnel de la carrière dans le cahier de suivi. Cette mesure a permis d'évaluer la durée des mouvements précurseurs avant l'éboulement. Sur les images radar, des déplacements légèrement anormaux de quelques millimètres ont été enregistrés 18 heures avant l'éboulement, en même temps que des petites chutes de pierres (figure 17). A partir de 4h59 le 18 novembre, le système radar a enregistré une accélération des mouvements sur plusieurs points de la paroi. L'éboulement a finalement eu lieu 1 heure plus tard pour un déplacement cumulé de 5 mm à 7 mm.

Figure 17.—Courbes de déplacement mesuré au sommet et à la base de l'éboulement intervenu le 18/11/2010 à 6h10. Cet éboulement de plaques superficielles a été précédé par quelques chutes de pierre le 17/11 et une accélération importante des mouvements sur une durée de 1 h avant l'éboulement final.

Ces valeurs faibles sont vraisemblablement sous-estimées par le système radar interférométrique pour les raisons suivantes. Les déplacements d'un nombre entier de longueur d'onde n'entraînent pas de décalage de phase. Par exemple, pour un déplacement réel de  $1,4 \lambda$  ou  $2,4 \lambda$  entre deux images successives acquises à 5 minutes d'intervalle, le système enregistre seulement un déplacement de  $0,4 \lambda$ .

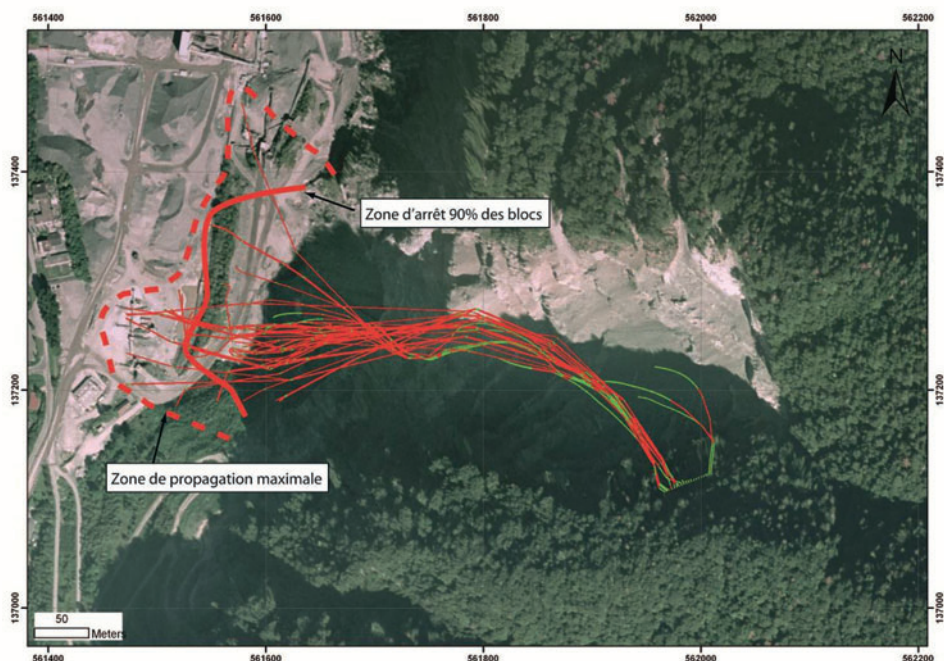
Figure 18.—Simulations trajectographiques 3D des blocs pouvant se détacher depuis la zone du dièdre instable.

Des modélisations trajectographiques 3D et 2D ont été réalisées afin de calculer l'énergie et la propagation des blocs au niveau du carreau minier. La protection offerte par la digue actuelle a été vérifiée, ce qui a permis d'identifier un déficit de protection au niveau du concasseur primaire et de certaines voies d'accès (figure 18). Sur base de cette analyse, un nouveau plan de circulation des engins sur le carreau minier a été proposé, avec notamment la création d'une nouvelle rampe d'accès au concasseur, nettement moins exposée aux chutes de pierres et blocs. Sur base des modélisations, un plan de zones a également été défini à partir de leur exposition au danger.
