## 21. TGV Paris Genève: le plus grand chantier français de filets de protection contre les chutes de blocs

**Résumé.**—FOLTZER H., 2013. TGV Paris Genève: le plus grand chantier français de filets de protection contre les chutes de blocs. *Mémoire de la Société vaudoise des Sciences naturelles* 25: 263-276.

Cet article présente les aléas naturels auxquels est soumise la ligne de chemin de fer de Bourg en-Bresse à Bellegarde-sur-Valserine. Le passage du statut de ligne d'intérêt local à la liaison Paris-Genève a nécessité la reconsidération des risques. Suite à l'étude de projet menée par BG Ingénieurs Conseils en 2004, de très importantes mesures de protection ont été mises en œuvre entre 2006 et 2009 dans le cadre de la modernisation de la ligne. Des techniques variées ont été utilisées afin de réduire le risque à un niveau faible, compatible avec l'exploitation commerciale actuelle. Après la route du littoral sur l'île de la Réunion, il s'agit du plus important chantier de protection contre les chutes de pierres et de blocs en France.

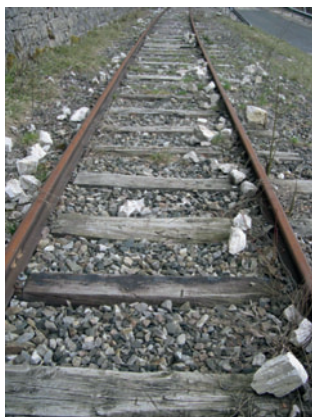
Les pierres proviennent des falaises naturelles, ainsi que des parois des déblais créés lors de la construction de la ligne. Environ 13 km de voie sont affectés par les chutes de pierres, avec des fréquences et des intensités très variables (figure 2).

Figure 2.—Pierres sur la voie (Nantua). L'échelle est donnée par l'écartement des rails (1,435 m); photo BG / Emmanuel Rigaud.

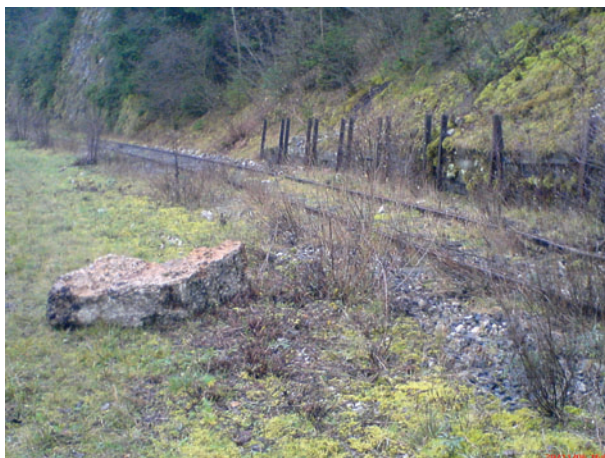
Figure 3.—Bloc de 0,5m³ tombé le 26 novembre 2006 (Port); photo BG / Hugues Foltzer.

Les blocs proviennent des falaises naturelles, ainsi que des parois des déblais créés lors de la construction de la ligne. Près de 10 km de voie sont affectés par des chutes de blocs, là encore avec des fréquences et des intensités très variables. Plusieurs événements se sont produits durant les travaux de modernisation de la ligne de chemin de fer (figure 3).

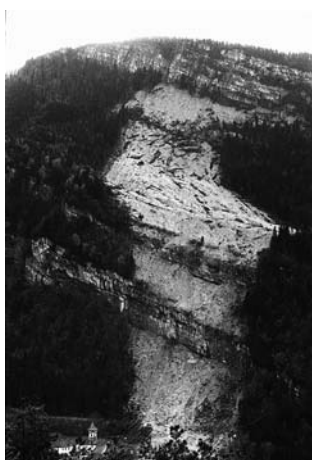
Figure 5.—Glissement de février 1978 (Le Pradon); photo Pascal Bejui.

- Le 11 avril 1922, aux Neyrolles, la voie est détruite sur une longueur d'environ 200 m par un glissement de terrain d'un volume estimé à plus de 100'000 m<sup>3</sup>;
- Le 20 février 1978, au Pradon, la voie est détruite sur une longueur d'environ 160 m par un glissement de terrain d'un volume estimé à 20'000 m<sup>3</sup> environ (figure 5).

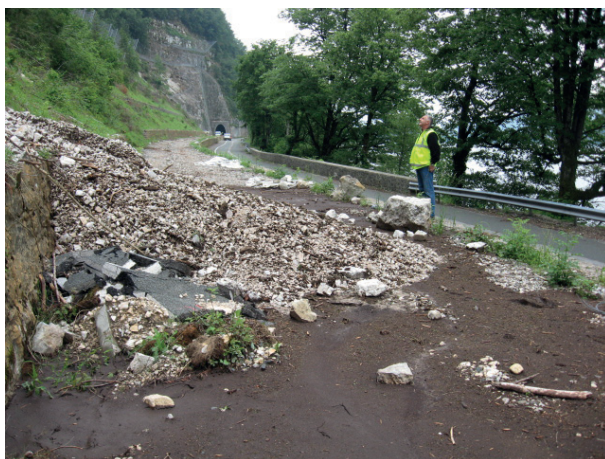
Figure 4.—Lave torrentielle de juin 2008 (Nantua); photo BG / Hugues Foltzer.

La voie est localement exposée à ce phénomène, par exemple à Nantua. Il s'est d'ailleurs produit à deux reprises au cours des travaux de modernisation de la ligne de chemin de fer (figure 4). Ces laves ne sont pas liées à des cours d'eau à proprement parler. Elles prennent naissance lors de fortes précipitations au niveau des couloirs qui entaillent les falaises et s'alimentent des matériaux prélevés lors de la progression dans les éboulis.

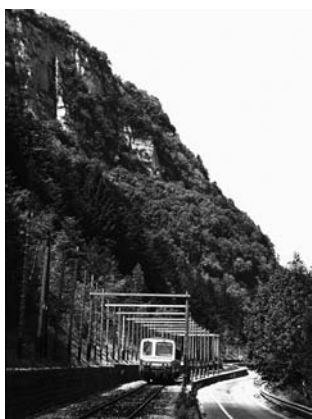
Figure 6.—Filets de détection (Nantua); photo Pascal Bejui.

Jusqu'à la modernisation de la ligne, c'est-à-dire jusqu'en 2005, la protection contre les chutes de pierres, de blocs et contre les éboulements était essentiellement basée sur des mesures d'exploitation et de détection (figure 6). Les mesures de suppression (purges)

Les anciens filets de détection (alerte visuelle par des torches à flamme rouge en début de zone dangereuse) ont été supprimés. Ils ont été remplacés par de nouveaux filets. Le

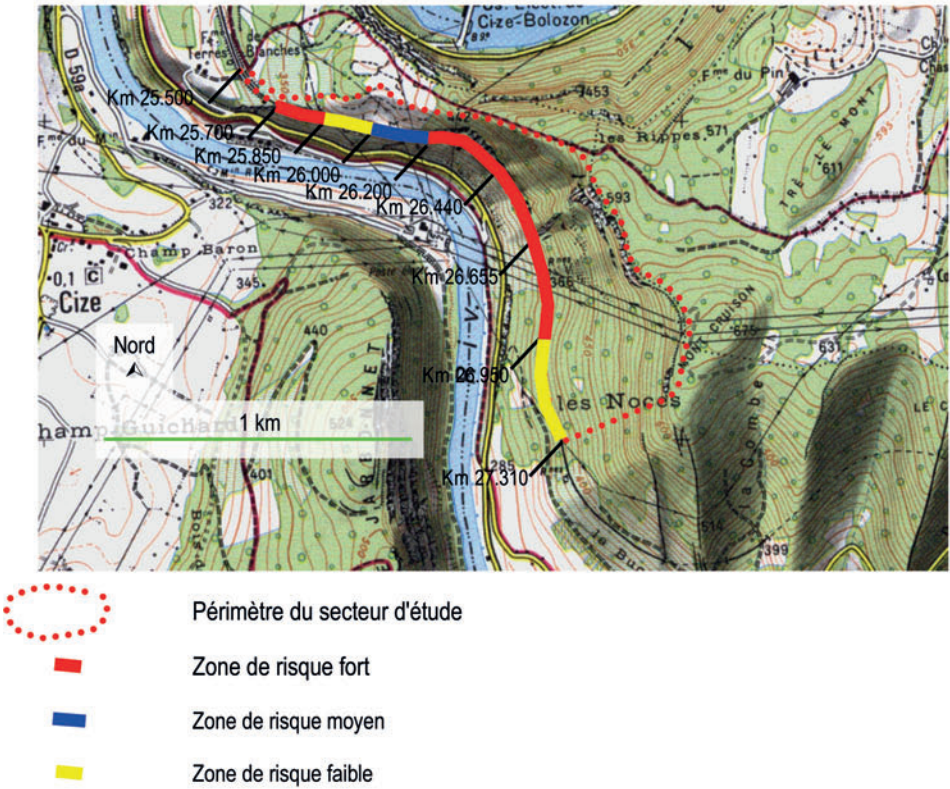
Lors du projet, il a été montré que le risque n'était pas homogène sur les tronçons étudiés (BG INGÉNIEURS CONSEILS 2004). En fonction des probabilités de déclenchement et d'atteinte de la voie, le risque variait de faible à fort (figure 7).

Figure 7.–Zonage du risque (Bolozon), figure extraite de BG INGÉNIEURS CONSEILS (2004), fond topographique IGN.

Seul un risque faible étant toléré par Réseau Ferré de France, des mesures de protection ont été définies afin de réduire le risque lorsque celui-ci était trop élevé (BG INGÉNIEURS CONSEILS 2004).

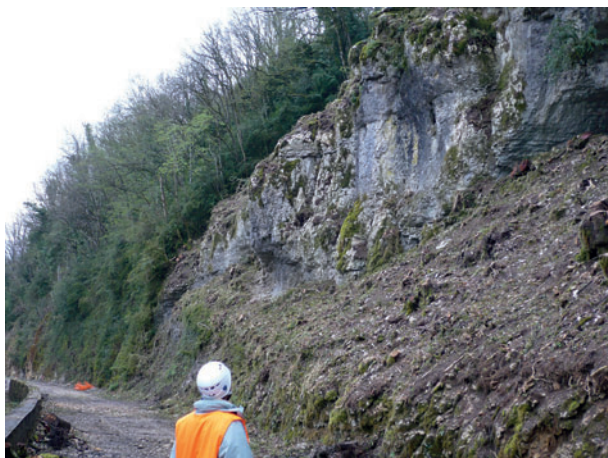
Le débroussaillage ayant été effectué au démarrage des travaux, la perception des aléas a localement changé (figure 8). Des adaptations de projet ont ainsi été nécessaires, généralement sous la forme d'une augmentation des quantités des surfaces de treillis, du nombre de tirants passifs et de filets plaqués.

Figure 8.—Affleurements après débroussaillage (Chatillon);  
photo BG / Hugues Foltzer.

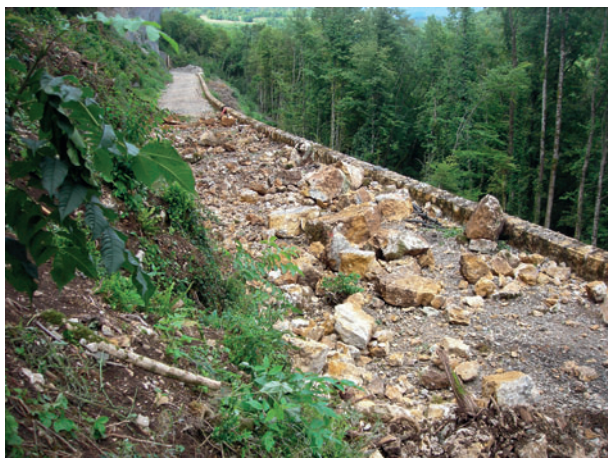
Figure 9.—Purges manuelles et mécaniques (Chatillon);  
photo BG / Hugues Foltzer.

Les mesures de suppression suivantes ont été mises en œuvre en ce qui concerne les volumes les plus instables (figure 9):

- Purges manuelles,
- Purges mécaniques (pelle mécanique, vérin, coussin,...)
- Purges à l'explosif

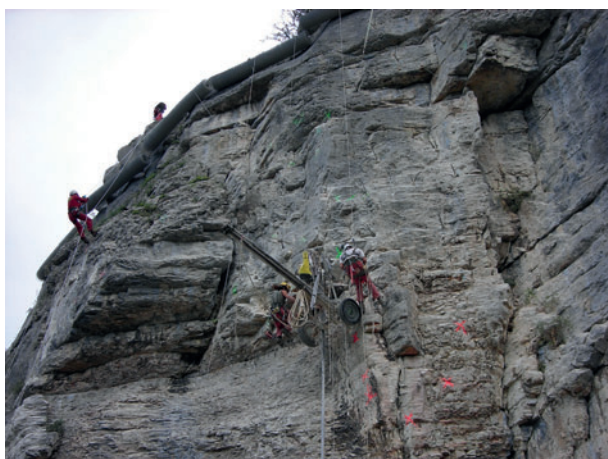
Figure 10.—Réalisation de tirants passifs (Bolozon);  
photo BG / Hugues Foltzer.

- Plus de 4'900 tirants passifs (figure 10);
- 24 tirants actifs monobarres ascendants et isolés électriquement (prototypes conçus par la société DSI selon le cahier des charges de BG Ingénieurs Conseils);
- Filets plaqués de câbles ou à anneaux;
- Treillis (grillage) double torsion plaqué;
- Treillis haute résistance plaqué;
- Butons et contreforts en béton armé.

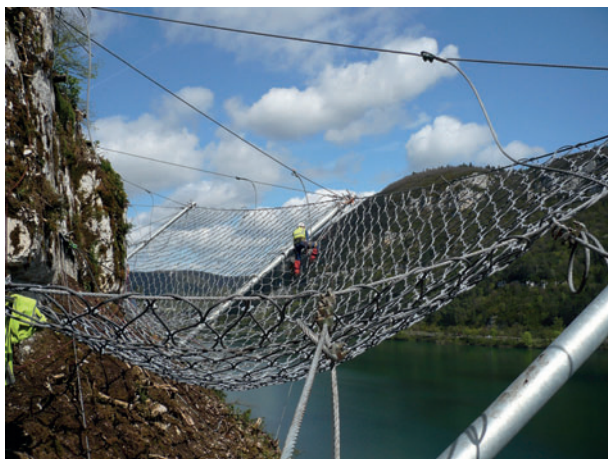
Figure 11.—Filet de protection de 3000 kJ (Nantua); photo BG / Hugues Foltzer.

- Plus de 60'000 m<sup>2</sup> de treillis (grillage) double torsion pendus;
- Avaloirs grillagés;
- Filets de câbles pendus;
- Fossés et merlons;
- 7,985 km de filets de protection (écrans pare blocs) classe 1 à 8 (figure 11).

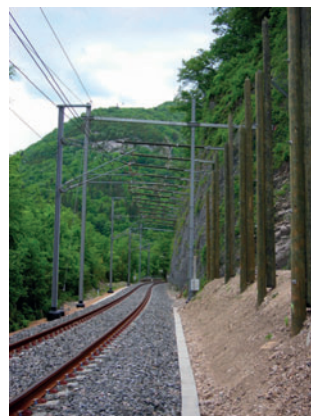
Figure 13.—Filets de détection verticaux et horizontaux (La Crotte); photo BG / Hugues Foltzer.

Plus de 8,5 km de filets de détection ont été mis en œuvre, dont 500 m horizontalement au dessus de la voie (figure 13).

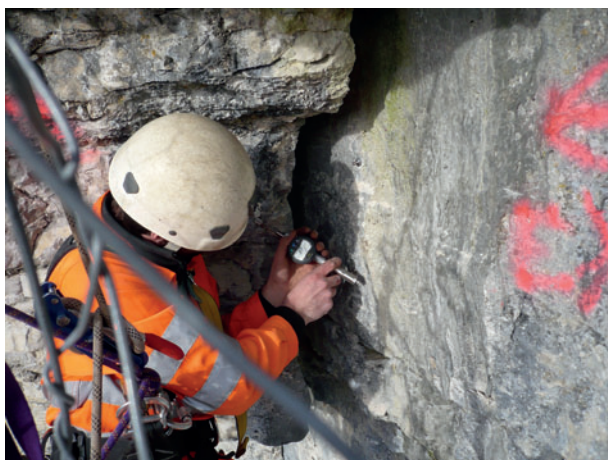
Figure 12.—Pose d'un fissuromètre (Bolozon); photo BG / Hugues Foltzer.

- Piézomètres en versant (y compris dans des éboulis);
- Fissuromètres (figure 12);
- Prismes topographiques;
- Cellules de mesure de force (tirants actifs).

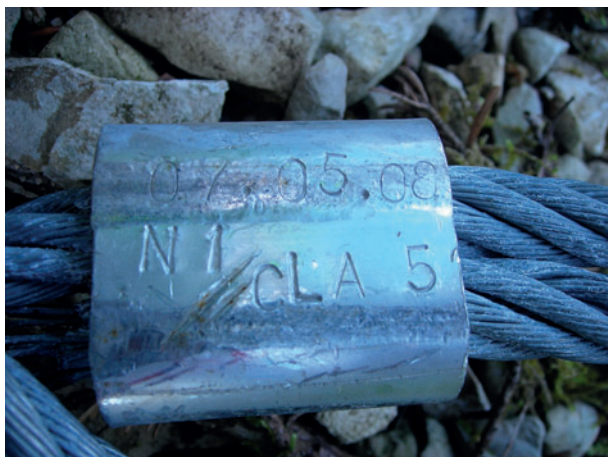
En raison de l'ampleur des travaux, la protection de la ligne de Bourg-en-Bresse à Bellegarde-sur-Valserine a nécessité des quantités inhabituellement importantes de fournitures. Ainsi, l'évolution de la manufacture et des circuits de fournitures sur trois années de travaux a exigé la révision de la traçabilité des fournitures (figure 14) et leur contrôle par essais mécaniques et métallurgiques.

Figure 14.—Marquage des câbles façonnés (Sylans);  
photo BG / Hugues Foltzer.

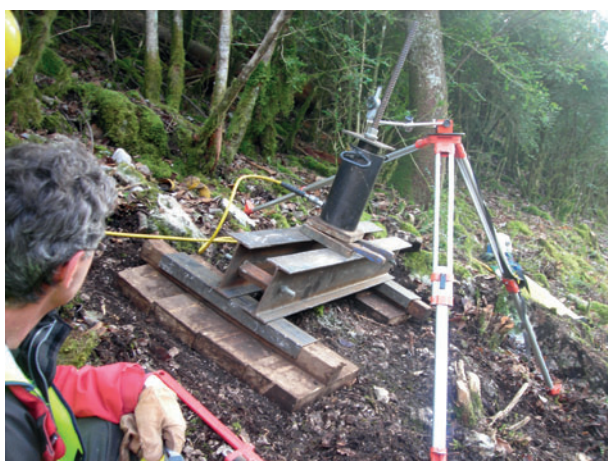
La quantité importante de tests de traction imposés par BG Ingénieurs Conseils a permis d'identifier des résistances anormales des ancrages des filets de protection sur trois grands secteurs géographiques (figure 15).

La résistance des ouvrages ne pouvant être assurée sur ces trois secteurs, il a fallu en cours de chantier remédier à cette situation en :

Figure 15.—Test de traction sur ancrage de filet 3000 kJ (Sylans);  
photo BG / Hugues Foltzer.

- Ciblant les zones problématiques grâce à la multiplication des tests de traction et l'interprétation des fiches de forage;
- Doubant une cinquantaine d'ancrages (Nantua et les Neyrolles);
- Remplaçant purement et simplement une soixantaine d'ancrages (Sylans). A cette occasion, l'entreprise GTS a proposé l'utilisation de filler pour augmenter la viscosité du coulis de ciment et éviter ainsi l'usage des chaussettes géotextiles.

Ces mesures ont été validées par de nouveaux tests de traction, réalisés avec un dispositif d'appui répondant aux exigences de BG Ingénieurs conseils. La stratégie adoptée a permis de limiter de manière importante le nombre d'ancrages à doubler et à remplacer. Elle a finalement permis de limiter les conséquences sur le chantier.
