# Sur les traces de la débâcle du Giétro, de Mauvoisin à Martigny

## INTRODUCTION

# La débâcle du Giétro de 1818

## *Etendue de l'inondation et hauteurs d'eau*

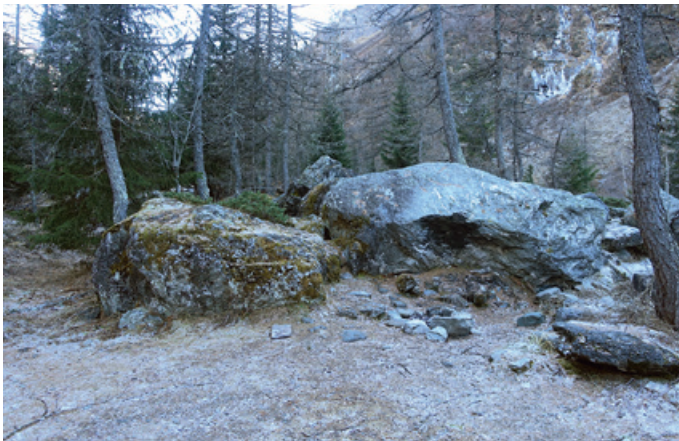
Figure 2. Blocs déposés à Bonatchiesse lors de la débâcle.  
(Photo Christophe Lambiel)

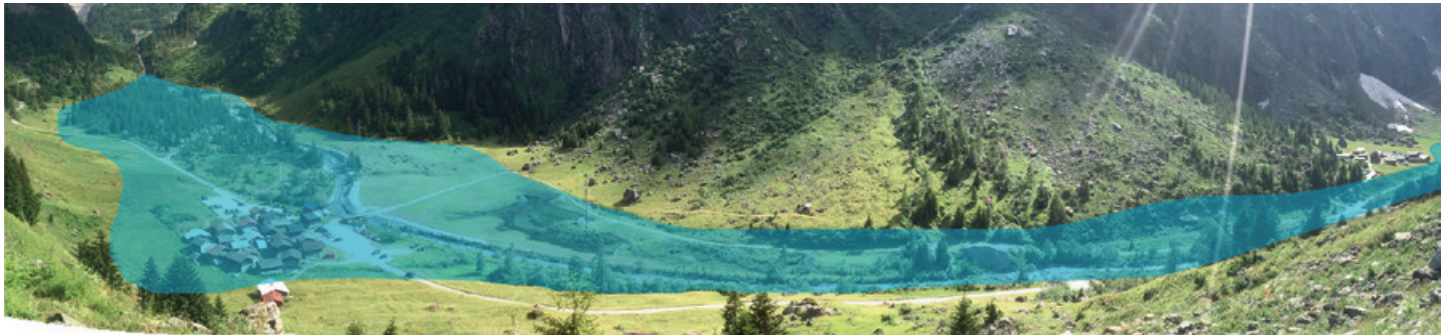
Figure 4. Panorama du secteur Bonatchiesse-Brecholey montrant l'étendue de l'inondation. (Photo Christophe Lambiel)

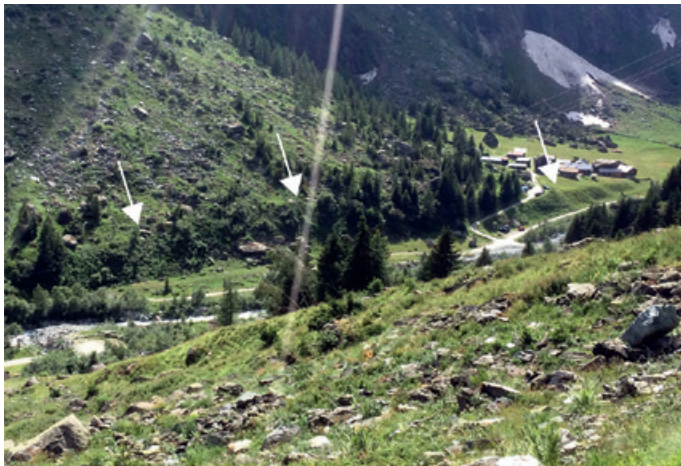
Figure 5. Rebord d'érosion en rive gauche de la Dranse à l'amont de Brecholey. Il indique la hauteur probable atteinte par la vague. (Photo Christophe Lambiel)

actuel de la Dranse et les blocs déposés indique que la hauteur d'eau à cet endroit a dû être de 7 mètres au minimum (Fig. 3). Juste à l'aval de Bonatchiesse, la vallée se resserre, dessinant deux rebords d'érosion qui se font face (Fig. 3 et 5). Ils marquent vraisemblablement le niveau d'eau maximal atteint par la vague, qui aurait pu monter ici jusqu'à une quinzaine de mètres de hauteur (Fig. 1 et 4). Ce chiffre est attesté par le fait qu'aucune destruction de bâtiment n'a été relevée à Brecholey<sup>21</sup>, hameau se situant au-dessus du rebord d'érosion de la rive gauche (Fig. 5).

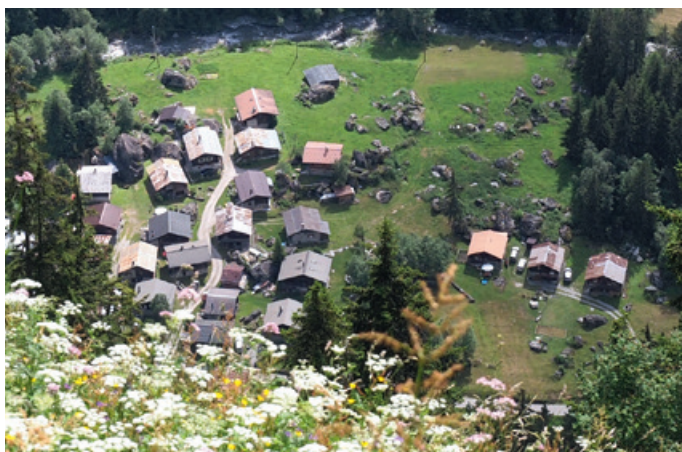
Figure 6. Le hameau de Plampro avec les nombreux blocs déposés lors de la débâcle. (Photo U. Raz)

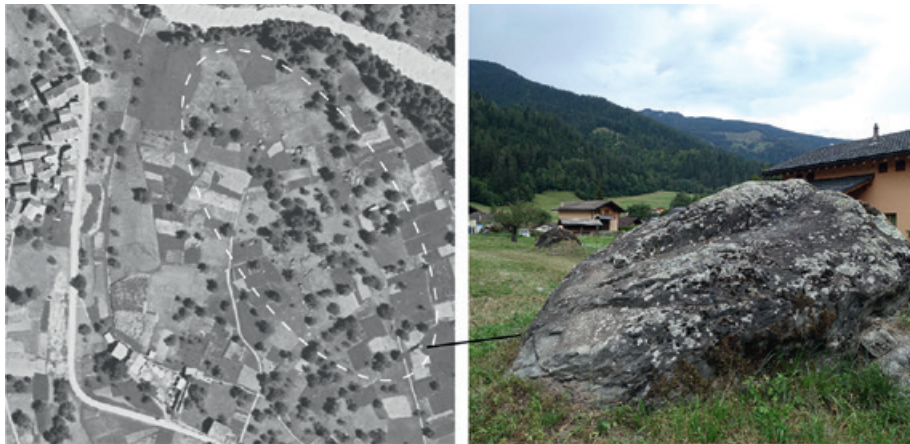
Figure 8. A gauche : Localisation des blocs déposés à Champsec lors de la débâcle, 1935, photographie aérienne. [swisstopo, BA19093]

A droite : vue sur un des blocs. (Photo Christophe Lambiel)
