## 20. Caractérisation, suivi et assainissement des instabilités rocheuses à la carrière d'Arvel\*

Renaud CHANTRY<sup>1</sup>, Andrea PEDRAZZINI<sup>2</sup>, Michel JABOYEDOFF<sup>2</sup>  
& Etienne STAMPFLI<sup>1</sup>

**Résumé.**—CHANTRY R., PEDRAZZINI A., JABOYEDOFF M. & STAMPFLI E., 2013. Caractérisation, suivi et assainissement des instabilités rocheuses à la carrière d'Arvel. *Mémoire de la Société vaudoise des Sciences naturelles* 25: 243-261.

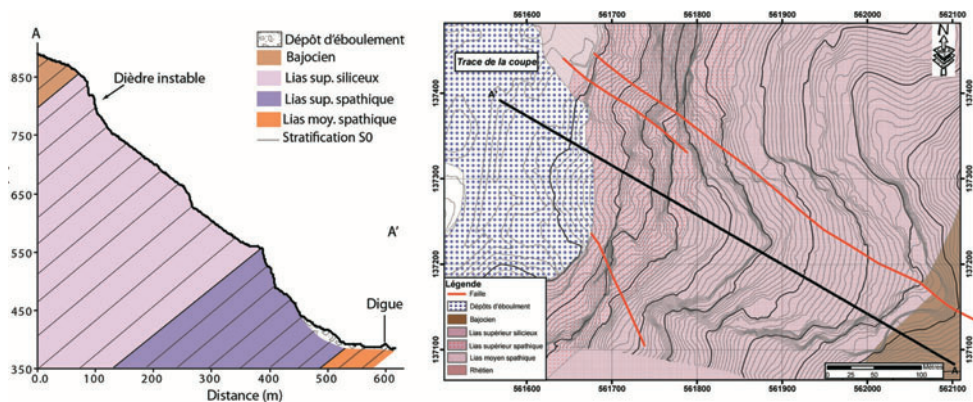
Du point de vue tectonique, les carrières d'Arvel se trouvent dans la nappe des Préalpes Médiannes. Les couches formant les Monts d'Arvel font partie du flanc normal d'un anticlinal dont le cœur triasique se situe au niveau du Vallon de la Tinière (figure 2). Les roches affleurantes s'étagent du Trias supérieur (Vallon de la Tinière) jusqu'au Jurassique supérieur (partie supérieure du versant des Monts d'Arvel).

Figure 2.–Carte géologique montrant les différentes lithologies et structures en présence (en haut). Coupe simplifiée au niveau du Châble de Midi (en bas).

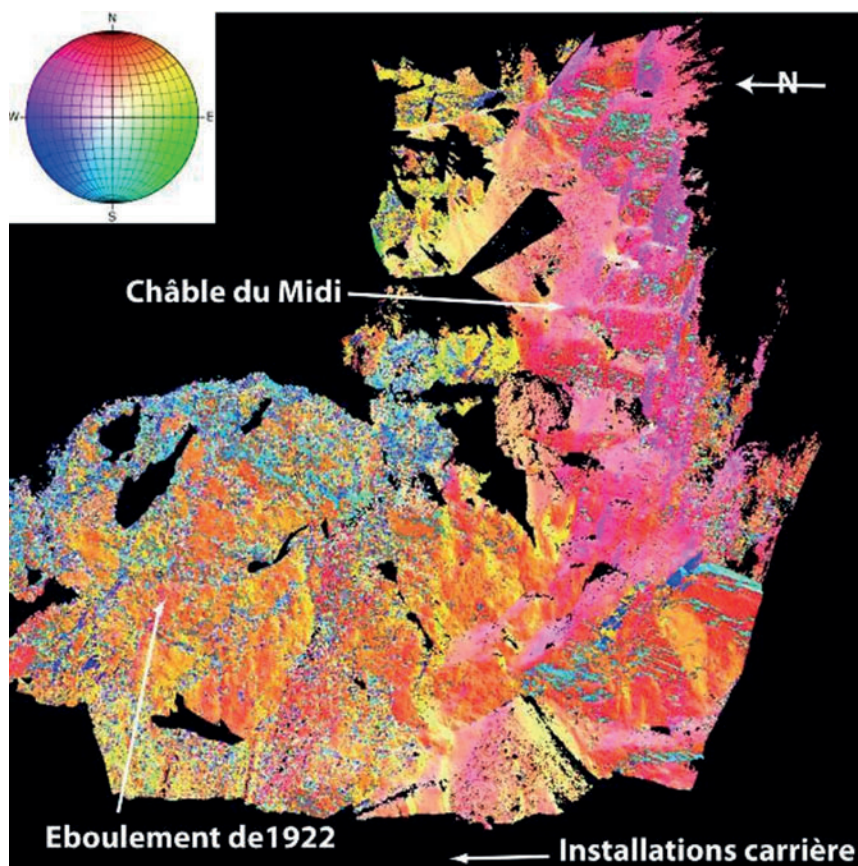
La caractérisation des instabilités en termes de caractéristiques géométriques et géomécaniques a été effectuée sur le terrain en suivant les méthodologies classiques (ISRM, 1978, HOEK & BROWN 1997, MARINOS *et al.* 2005 pour plus de détail) permettant une appréciation objective des caractéristiques des discontinuités et du massif rocheux. De plus, la totalité de la partie centrale du Châble de Midi a fait l'objet d'un relevé topographique à haute résolution à l'aide du Scanner Laser terrestre (SLT) et d'un relevé Scanner laser Hélicoptère (système Helimap). Le nuage de points géoréférencé du SLT a été traité dans le logiciel Coltop3D (JABOYEDOFF *et al.* 2007), afin de calculer l'orientation spatiale de chaque point de mesure par rapport à son voisinage. Une représentation en couleur permet de visualiser et d'identifier les différentes familles de discontinuités, puisque à chaque orientation spatiale (azimut et pendage) correspond une couleur unique (figure 3).

Figure 3.–Représentation Coltop3D du nuage de points SLT de la zone supérieure. Une couleur unique est attribuée à chaque orientation (Azimut/pendage). Stéréonet en hémisphère inférieure.

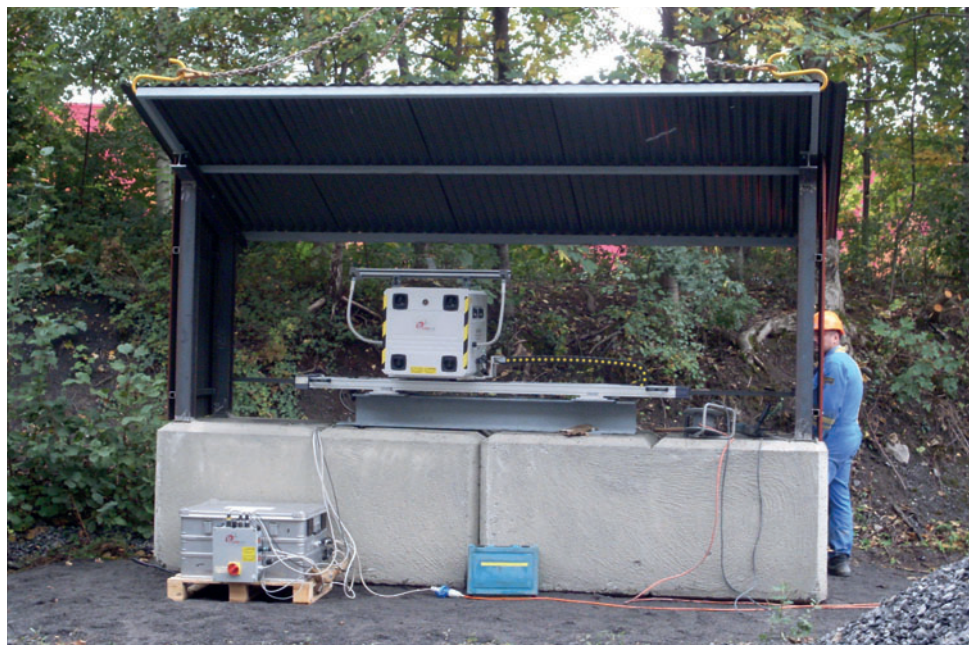
Le principe du GB-InSAR utilisé (fourni par Ellegi et basé sur la technologie LisaLab) consiste en une combinaison de plusieurs images radar acquises pendant que le dispositif d'émission/réception radar se déplace sur un rail de 3 m de long environ, installé fixement sur un socle stable (figure 4). Un trajet complet et retour est réalisé en 5 minutes environ, ce qui permet l'obtention d'images radar complexes (phase + amplitude) de la paroi toutes les 5 minutes également. Grâce au processing de ces images, il est possible de recréer une image interférométrique 2D distance-azimut. En comparant les différences de phase pour chaque pixel de deux images acquises à des moments différents, il est possible de calculer les déplacements de chaque pixel le long de l'axe de visée de l'instrument. Le résultat final est une image 2D en couleurs, dans laquelle l'amplitude des déplacements est facilement identifiée (figure 5).

Figure 4.—Système d'interférométrie radar GB-InSAR installé aux Carrières d'Arvel depuis octobre 2009.

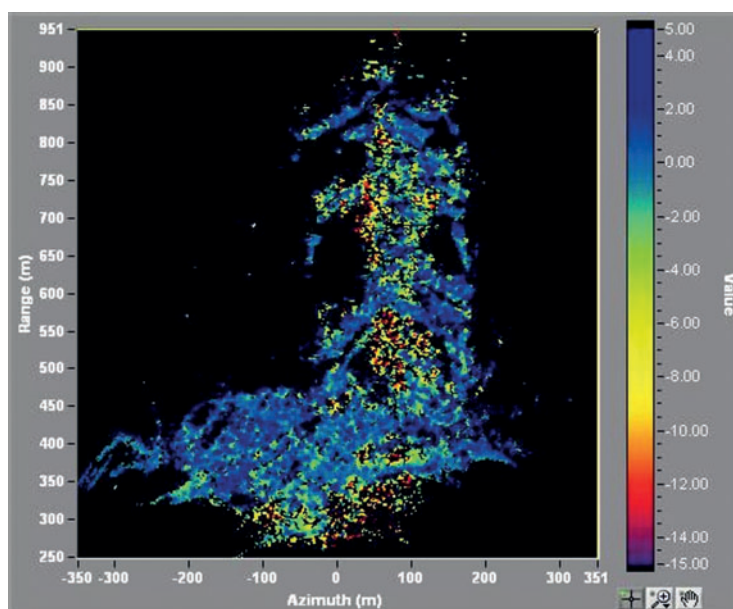
Figure 5.—Image cumulée des déplacements dans la carrière (en mm). Les parties rocheuses massives et stables (bleues à vertes) sont identifiables par rapport aux zones d'ébouilis où des mouvements importants sont relevés (jaunes à rouges).

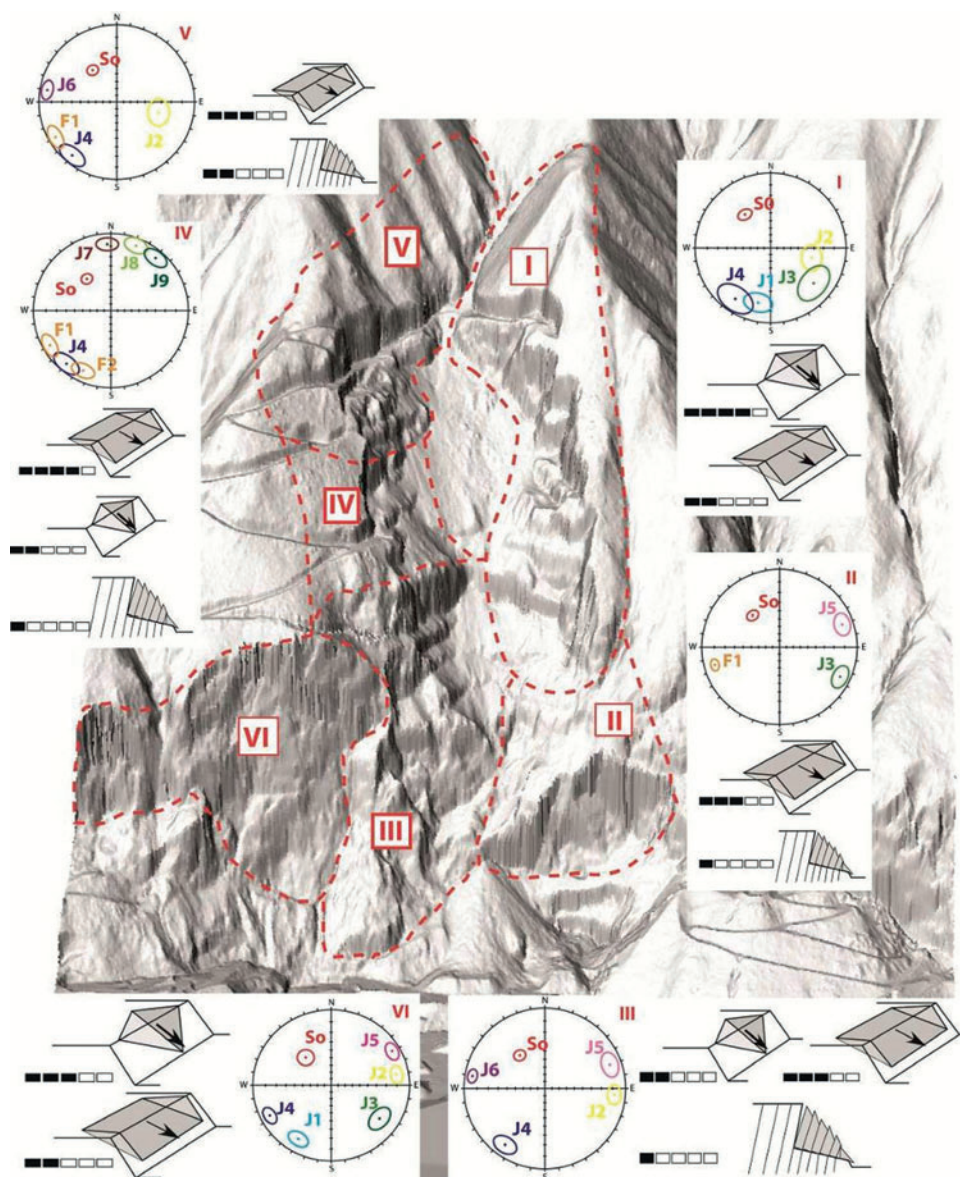
Figure 6.—Visualisation 3D du Châble de Midi avec les cinq domaines structuraux détectés à l'aide de COLTOP3D. Les stéréogrammes sont en hémisphère inférieure. Les ellipses autour du pôle des discontinuités représentent la variabilité des mesures comprise dans un écart-type. Pour chaque domaine, les principaux mécanismes de rupture ainsi que leur susceptibilité relative sont présentés.

L'analyse détaillée des données a permis d'identifier cinq domaines structuraux (figure 6). Chaque domaine est défini par l'orientation des discontinuités détectées, leurs relations avec la topographie ainsi que par la qualité du massif rocheux (degré de fracturation, altération, etc.). Le Châble (zone médiane de la carrière où sont concentrés les écoulements de surface), semble être une zone de séparation structurale nette, en particulier en ce qui concerne la partie supérieure de la carrière. Ceci peut être expliqué par la présence d'un système de failles qui décalent légèrement les couches géologiques (figure 2). Les légères différences, en termes d'orientation des familles, entre la partie supérieure et la partie inférieure de la carrière peuvent être en partie reliées aux changements lithologiques.
